1. INTRODUÇÃO

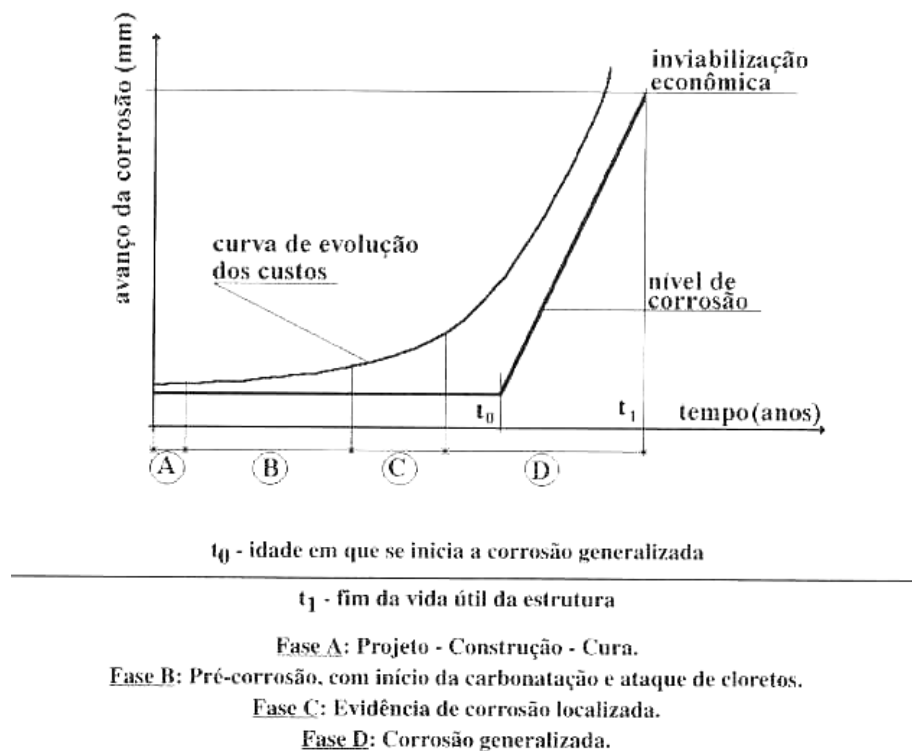
A demonstração mais expressiva dessa afirmação é a chamada *Lei de Sitter* que mostra os custos de recuperação crescendo segundo uma progressão geométrica. Dividindo as etapas construtivas e de uso em quatro períodos correspondentes ao projeto, à execução propriamente dita, à manutenção preventiva efetuada antes dos primeiros três anos e à manutenção corretiva efetuada após surgimento dos problemas, a cada uma corresponderá um custo que segue uma progressão geométrica de razão cinco, conforme indicado na figura 2.1.

Figura 2.1: Lei de evolução de custos (SITTER, apud HELENE, 1992).

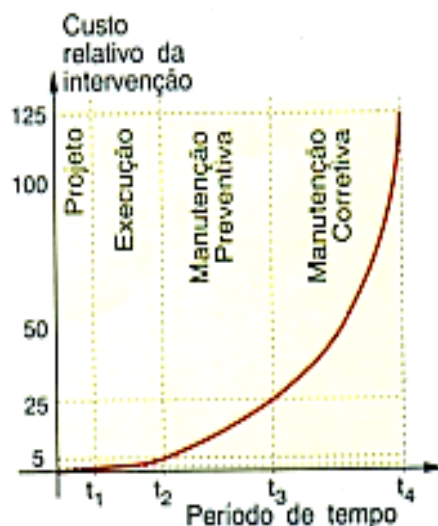
Ainda em relação à durabilidade das estruturas de concreto, tem-se na figura 2.2 a seguir, uma relação entre a vida útil da estrutura, o avanço da corrosão e a evolução dos custos para sua recuperação.

Figura 2.2: Lei dos cinco (RIPPER e SOUZA, 1998).

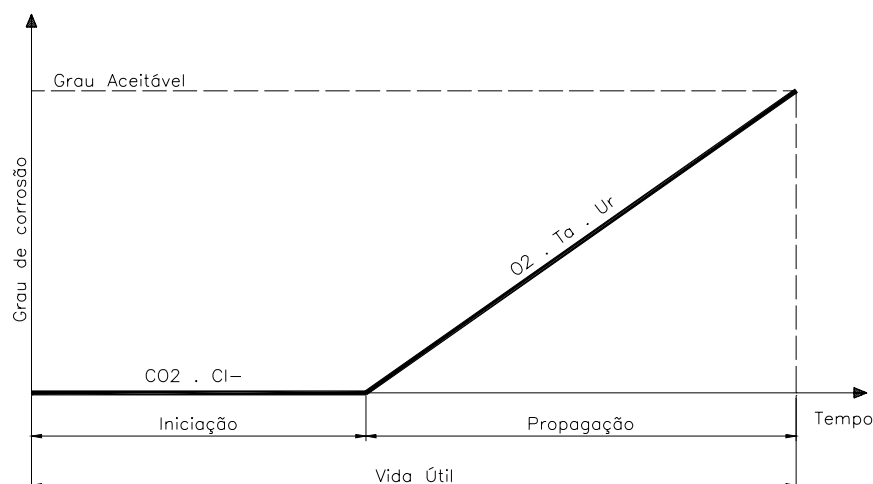
A partir da execução da estrutura, inicia-se um processo evolutivo de deterioração, através da corrosão das armaduras, podendo ser avaliada pelo modelo proposto por Tuutti, em 1982, mostrando claramente que a deterioração do concreto possui dois períodos distintos, a iniciação e a propagação (figura 2.3).

Figura 2.3: Modelo Clássico de vida útil de Tuutti, em 1982.

Na primeira fase (período entre a execução e a despassivação das armaduras) não há sinais visíveis, apesar de haver a ocorrência de destruição de algumas barreiras protetoras (carbonatação do concreto, penetração de íons cloretos, penetração de água, entre outros). Na segunda fase (propagação), ocorre uma rápida deterioração visível, inaceitáveis do ponto de vista de segurança, funcionalidade ou estética.

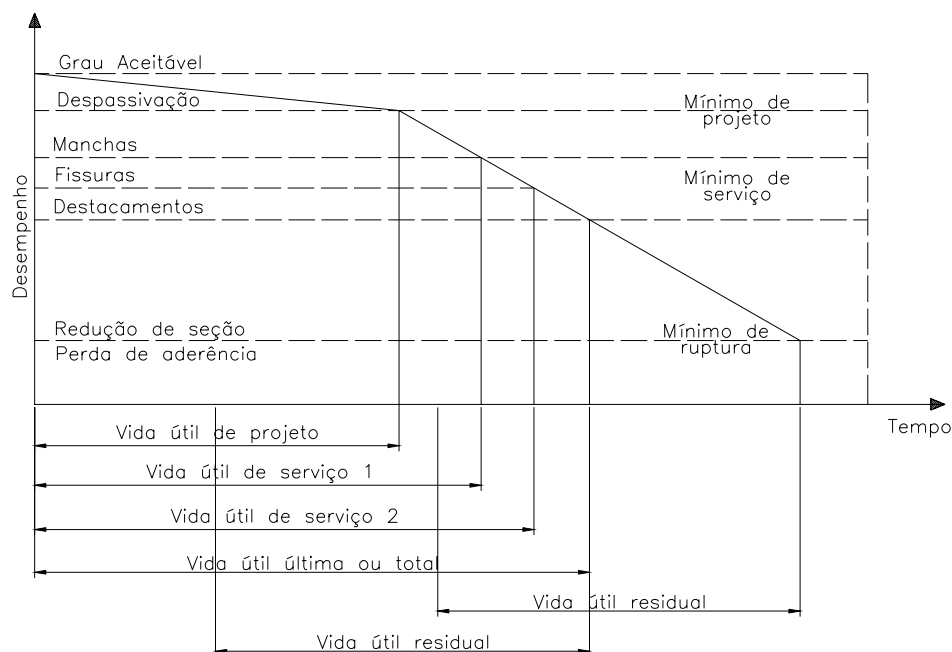
Helene propôs, em 1993, uma distinção de três situações e suas correspondentes vidas úteis, contemplando o fenômeno da corrosão de armaduras, por ser o mais freqüente, mais importante e mais conhecido cientificamente (figura 2.4). Estas três situações são a vida útil de projeto (despassivação da armadura), vida útil de serviço ou utilização (aparecimento de manchas, fissuras ou destacamento do concreto de recobrimento) e vida útil última ou total (colapso ou ruptura parcial ou total da estrutura).

Ainda há uma vida útil residual, correspondendo ao período de tempo em que a estrutura ainda poderá desempenhar suas funções, contado neste caso, a partir de uma vistoria e diagnóstico, podendo ser efetuado a qualquer instante da vida útil.

Figura 2.4: Desempenho da estrutura para corrosão no transcorrer do tempo (HELENE, 1997).

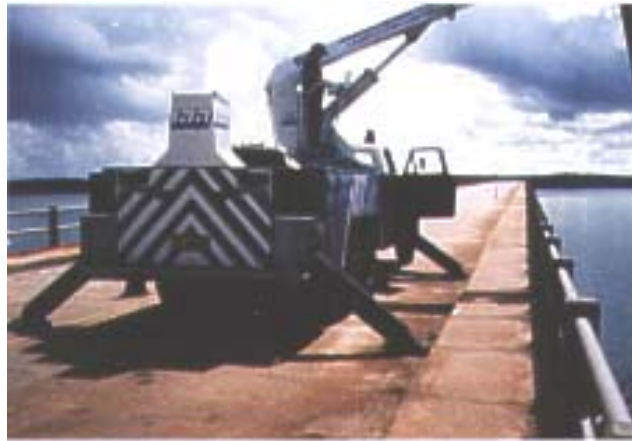
Existem os meios manuais de acesso, que são as escadas, cabos e andaimes e no caso de obras um pouco maiores pode-se utilizar torres especiais. No caso de obras de grande vulto, pode-se optar pelos meios mecânicos de acesso, que são os andaimes deslizantes, ou viaturas com braços ou plataformas elevatórias, ou ainda caminhões com braços telescópicos e rotativos. As passarelas montadas sobre caminhões são muito utilizadas em viadutos.

Figura 2.5: Equipamento de vistoria em pontes – caminhão (GRUPO FALCÃO BAUER – INTERNET – www.falcaobauer.com.br).

- Quando da realização de um trabalho mais extenso, em maiores quantidades de estruturas, sugere-se a utilização de equipamento tipo guindaste (figuras 2.5 e 2.6 – item 2.6.2), facilitando o acesso às diversas partes da estrutura, obtendo-se um levantamento mais completo da situação das estruturas pesquisadas.

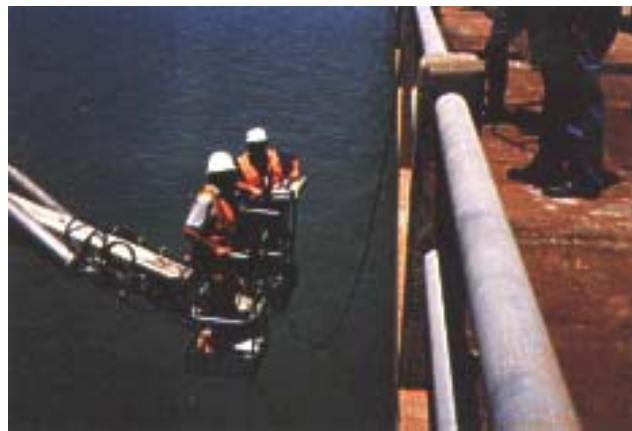
Figura 2.6: Equipamentos de vistoria em pontes – braço mecânico (GRUPO FALCÃO BAUER – INTERNET – www.falcaobauer.com.br).

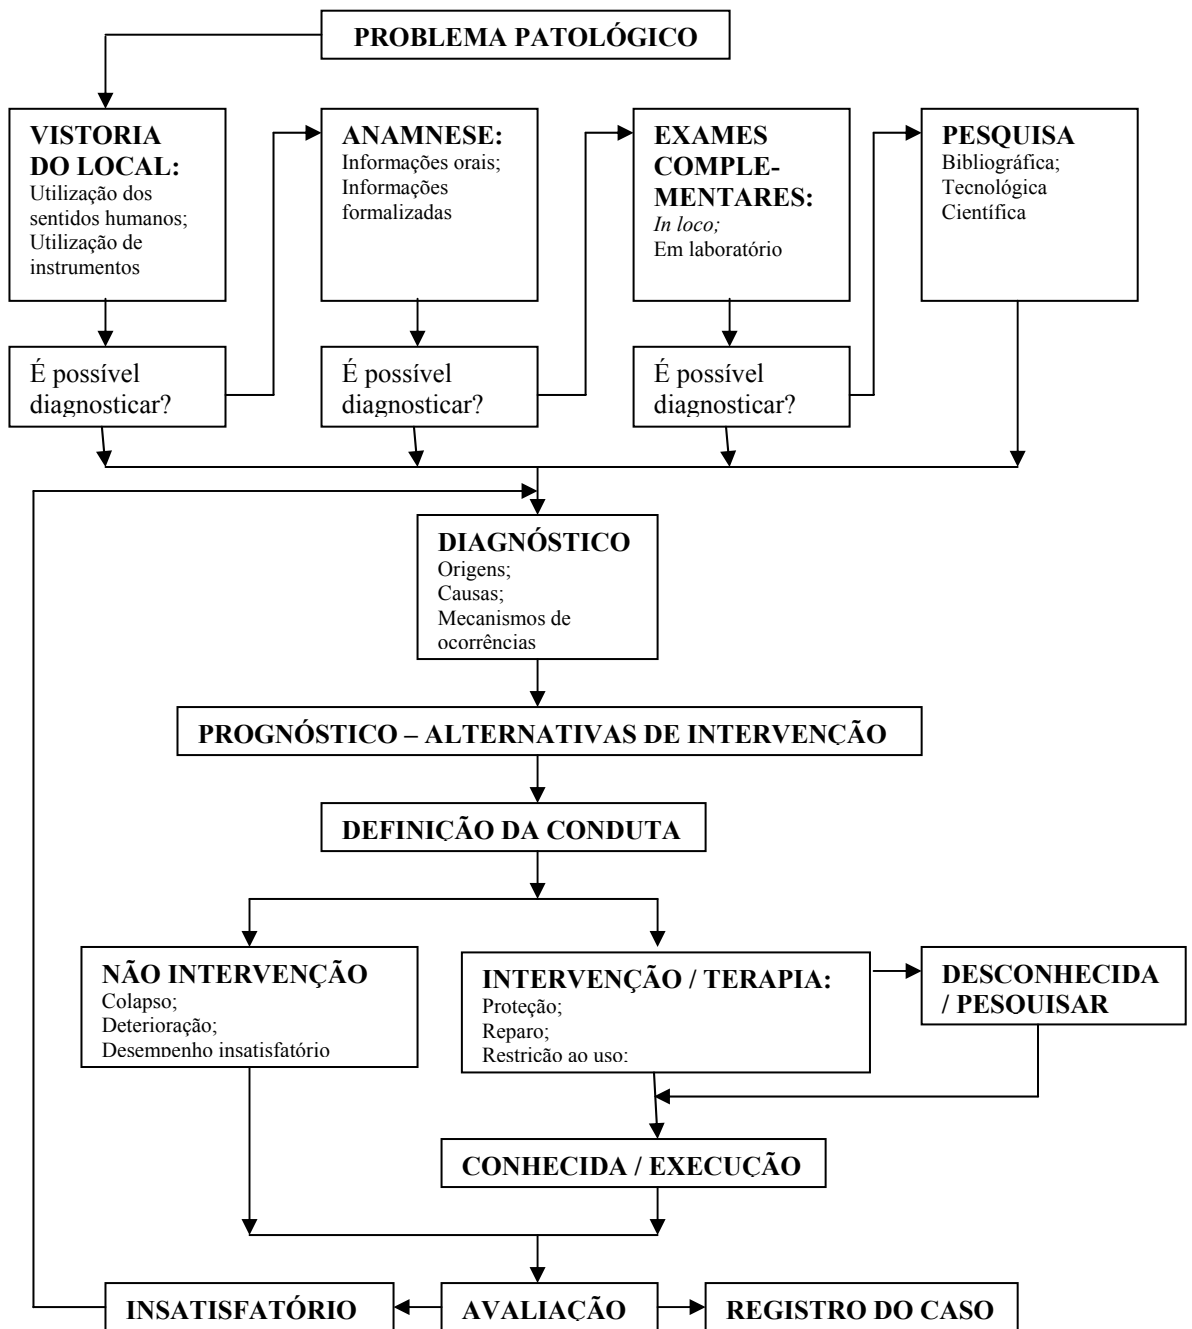
Fluxograma 2.1: Análise de uma estrutura com patologia (HELENE, 1993).

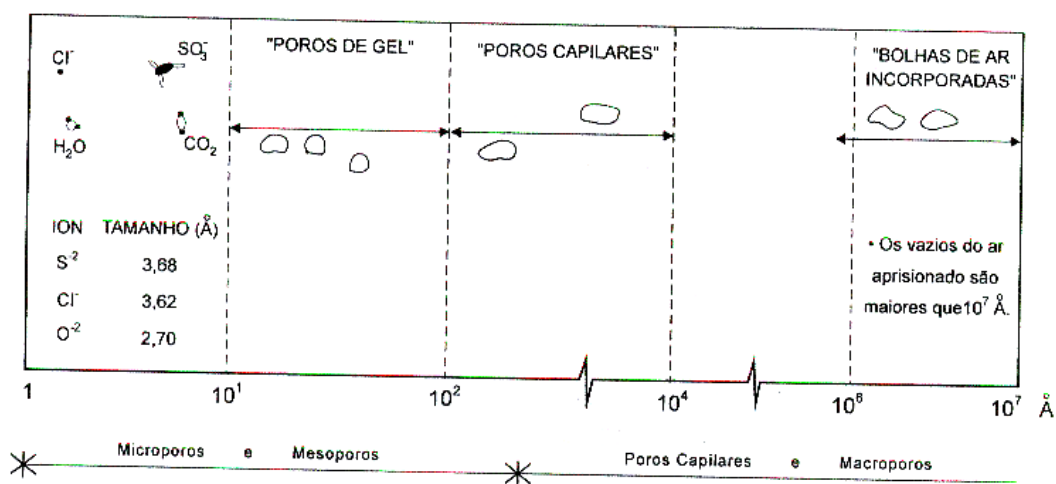
A figura 2.7 a seguir ilustra a variação da porosidade do concreto:

Figura 2.7: Diagrama apresentando os tamanhos de íons, moléculas gasosas e poros do concreto (CABRERA, 1990, apud SILVA, 1995).

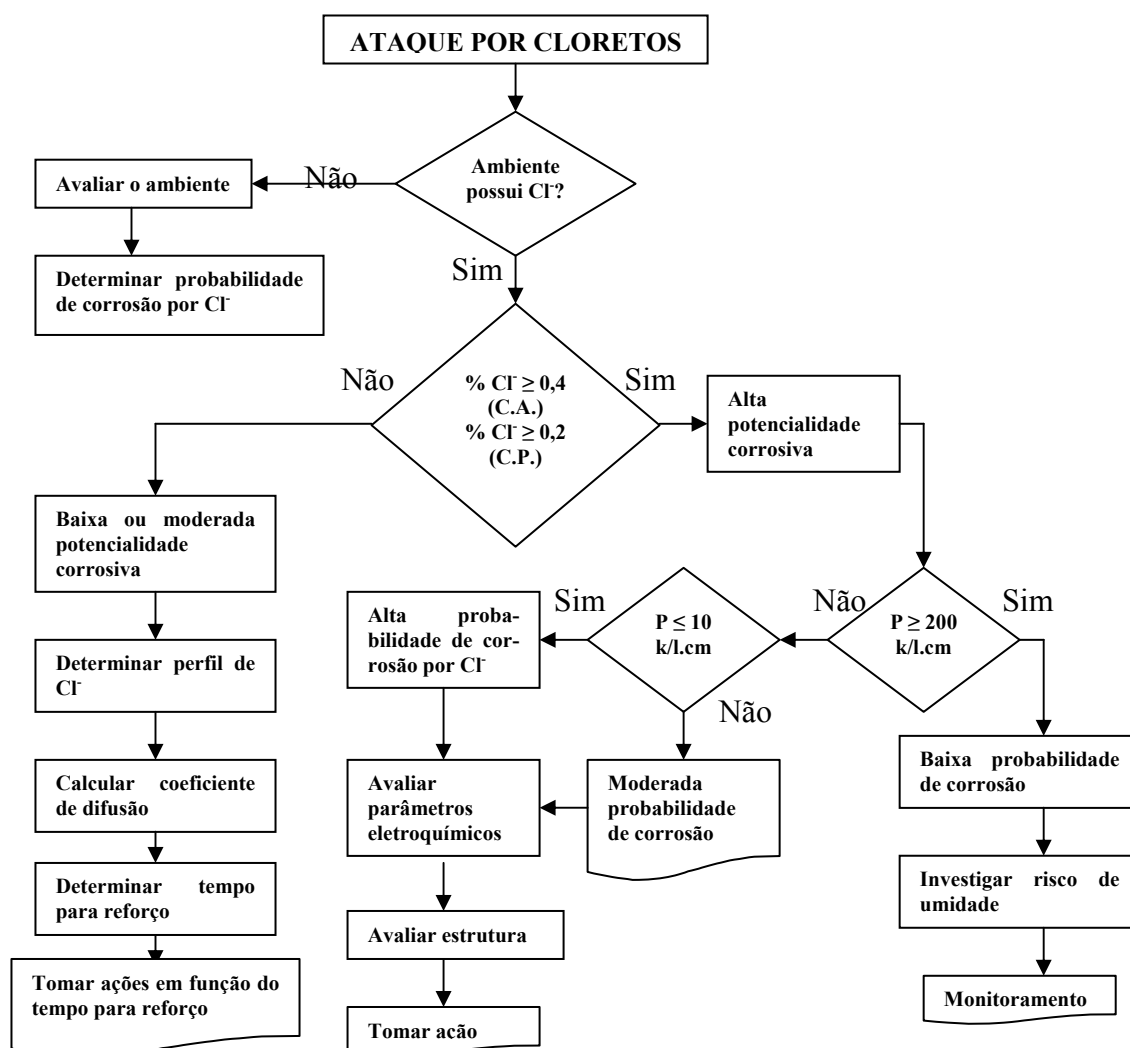
O fluxograma 2.2 a seguir demonstra uma avaliação e diagnóstico de uma estrutura sujeito ao ataque de cloretos:

Fluxograma 2.2: Avaliação e diagnóstico de uma estrutura sujeita ao ataque por cloretos (RINCÓN, 1997).

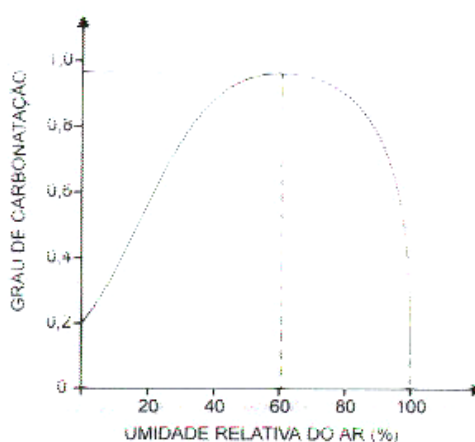
Logo, pode-se constatar que os maiores graus de carbonatação ocorrem quando a umidade relativa do ar está entre 50 e 65%. Por outro lado, em ambientes com umidade relativa do ar inferior a 20% ou superior a 95% praticamente não ocorre o fenômeno da carbonatação (FIGUEIREDO, 1993). A figura 2.8 a seguir demonstra a referida variação.

Figura 2.8: Carbonatação do concreto em função da umidade (CÁNOVAS, 1988).

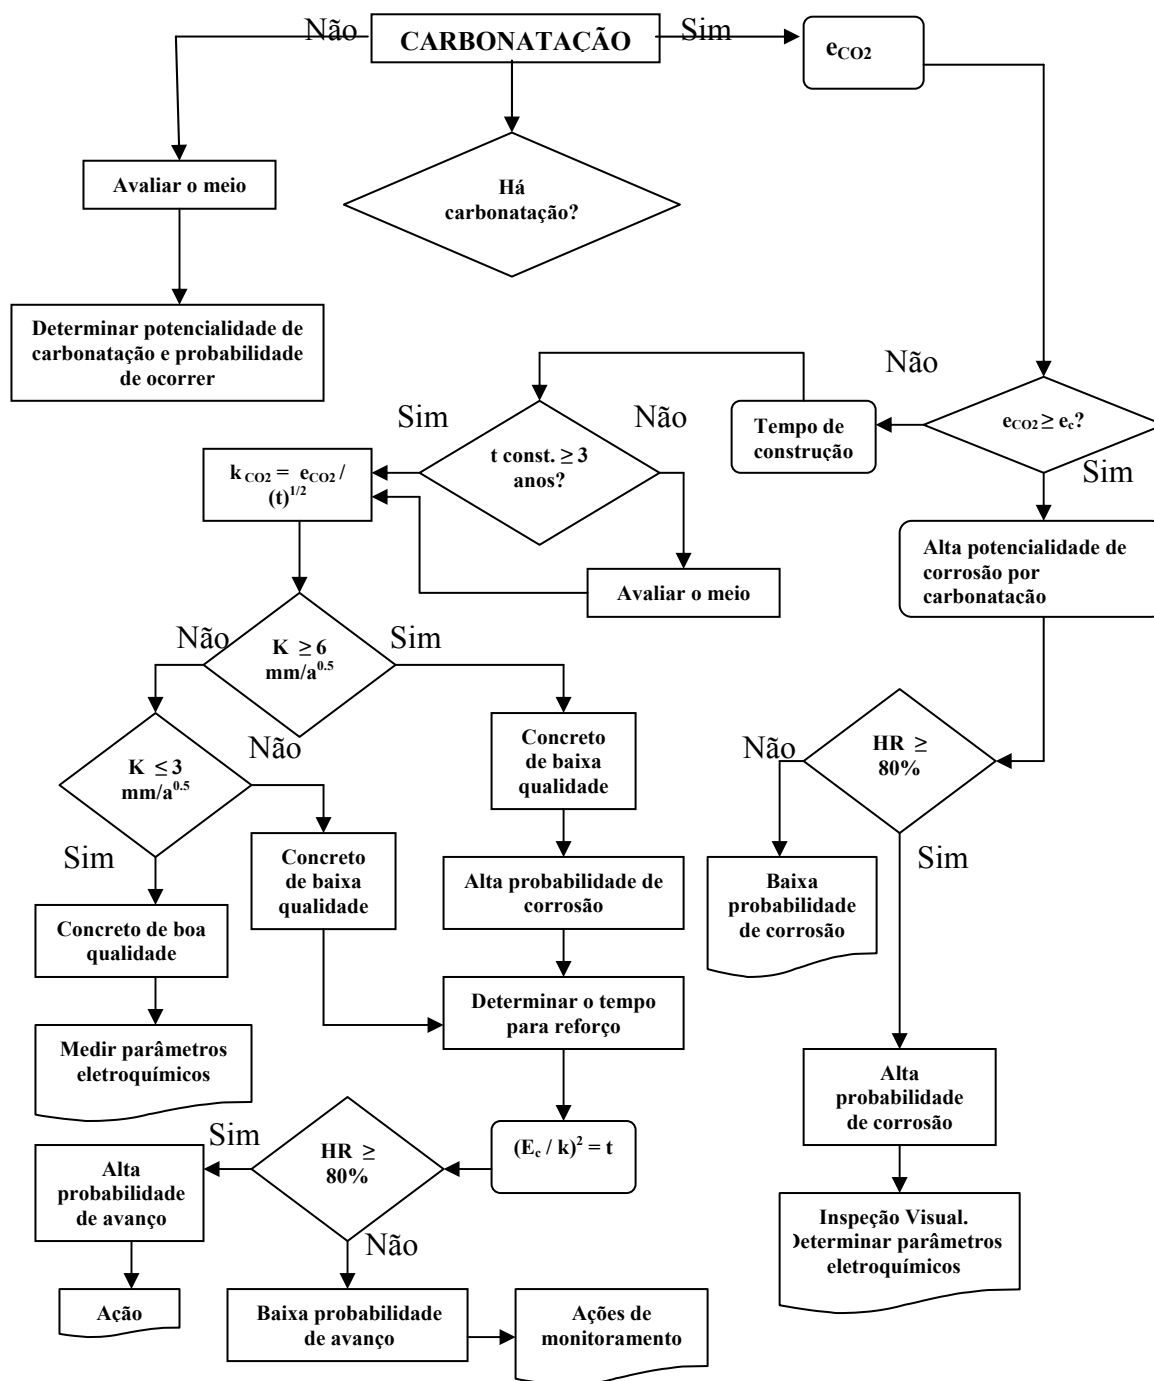
O fluxograma 2.3 apresentado a seguir, demonstra uma avaliação e diagnóstico de uma estrutura sujeita à carbonatação:

Fluxograma 2.3: Avaliação e diagnóstico de uma estrutura sujeita à carbonatação (RINCÓN, 1997).

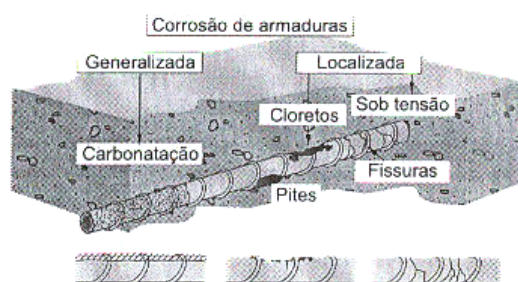
Segundo a morfologia, a corrosão de armadura pode ser classificada em corrosão generalizada, corrosão por pite e corrosão sob tensão fraturante (figura 2.9). A primeira citada trata-se, como o próprio nome diz, de uma corrosão generalizada, podendo ser uniforme (superfície lisa e regular), ou não uniforme (superfície rugosa e irregular). A segunda é uma corrosão localizada em pontos (corrosão puntiforme), aprofundando-se, podendo causar a ruptura pontual da barra. No caso do aço carbono utilizado nas estruturas, a corrosão por pite é caracterizada pela formação de “crateras” no aço. Este tipo de corrosão será mais intenso quanto maior for a relação área catódica/área anódica. Por fim, a terceira forma de corrosão é aquela que ocorre sob tensão. Também é localizada, podendo dar origem à propagação de fissuras na estrutura do aço. Ocorre eminentemente em estruturas protendidas. Seus efeitos são perigosos uma vez que se manifestam através de rupturas bruscas, sem deformações significativas da estrutura e praticamente sem sintomas visuais de corrosão. Nos ambientes ricos em cloretos e com níveis de tensão bastante elevados sua velocidade de ocorrência é maior (CASCUDO 1997).

Figura 2.9: Tipos de corrosão e fatores que os provocam (CASCUDO, 1997).

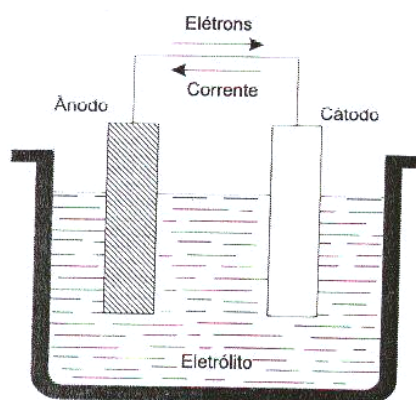
- Ânodo: Local onde o átomo metálico deixa o metal, havendo perda de elétrons, devido às reações de oxidação, movendo-se para o cátodo.
- Cátodo: Local onde ocorre um ganho de elétrons advindos da região anódica, ocorrendo a deposição catódica. Neste local ocorre a redução de oxigênio (no caso da armadura no concreto) ou redução de íons H^+ .
- Eletrólito: Condutor, contendo íons que transportam a corrente elétrica.
- Circuito metálico: Ligação metálica entre o ânodo e o cátodo

Em resumo, há uma formação de íons metálicos e liberação de elétrons na região anódica (onde há oxidação do metal), e, na região catódica, há o consumo de todos os elétrons. Destaca-se que, retirando-se um dos componentes citados, elimina-se a pilha eletroquímica e, conseqüentemente, a possibilidade de ocorrência da corrosão.

Figura 2.10: Pilha eletroquímica clássica (CASCUDO, 1997).

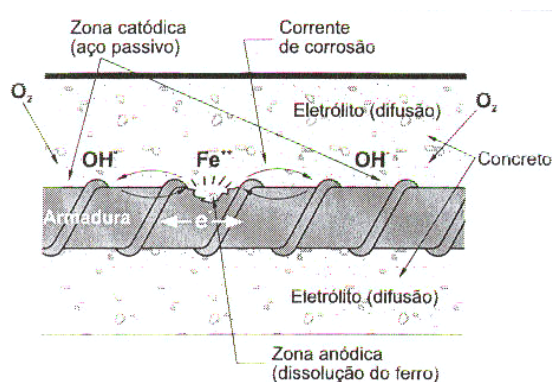
Figura 2.11: Pilha eletroquímica de corrosão do concreto armado (CASCUDO, 1997).

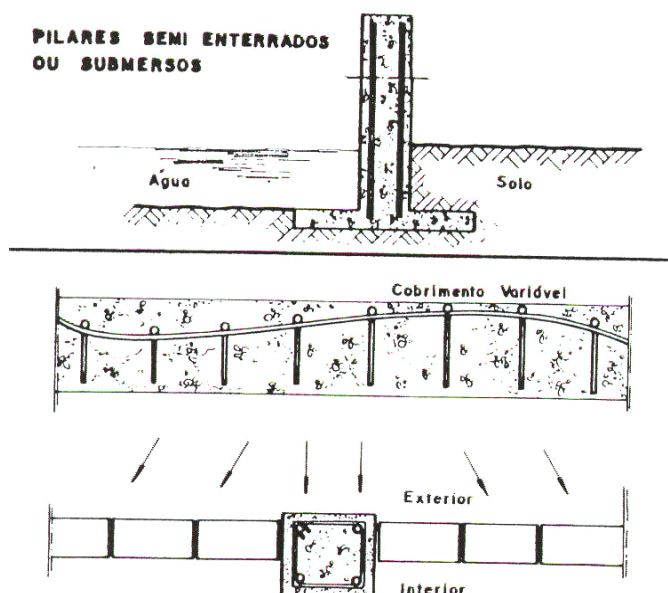
- Aeração diferencial (figura 2.12): Ocorre quando há uma oxigenação diferenciada em determinadas partes da estrutura. Neste caso, as áreas catódicas ficam localizadas nas áreas de maior acesso de oxigênio e as anódicas onde há menor concentração de oxigênio. Surgem principalmente em estruturas com concretos de diferentes qualidades, estruturas enterradas e solos com diferentes permeabilidades, ou ainda acúmulo de produtos da corrosão.

Figura 2.12: Exemplos de heterogeneidades do concreto (HELENE, 1993).

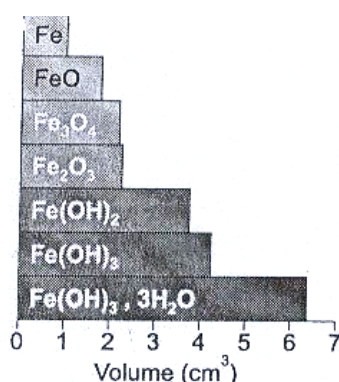
O óxido de ferro hidratado é o mais comum e o mais estável dos produtos da corrosão, podendo existir sob 3 (três) formas: a geotita (αFeOOH), a lepidocrocita ($\gamma\text{-}(8\text{FeOOH}, \text{FeOCl})$) e a magnetita (Fe_3O_4), sendo que esta última ocorre em etapas intermediárias. Destas, a geotita e a lepidocrocita são expansivos, enquanto que a magnetita não envolve um volume considerável na formação da ferrugem (CASCUDO, 1997). Segundo MEHTA (1994), os produtos da corrosão expandem-se cerca de 3 a 10 vezes em relação ao volume original do aço (figura 2.13).

Figura 2.13: Volumes relativos de ferro e de alguns de seus produtos de corrosão (MEHTA, 1994).

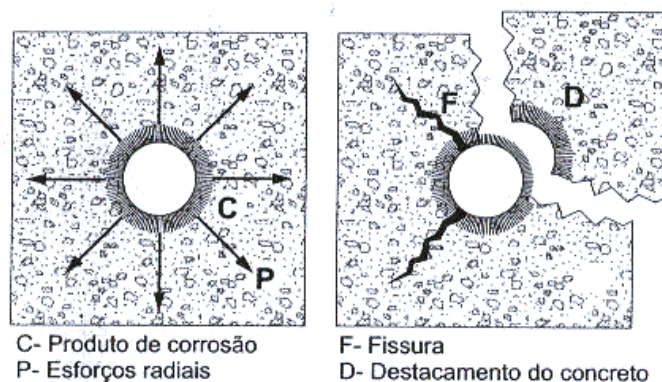
Sabe-se que os produtos da corrosão passam a ocupar um volume de 3 a 10 vezes superiores ao volume original da armadura, podendo causar tensões internas maiores que 15MPa. Segundo CASCUDO (1997), estes produtos expansivos vão se acumulando em volta da armadura, criando “crostas” em seu entorno. Tal fato produz esforços radiais no concreto que envolve esta armadura corroída, gerando tensões de tração que culminam com a fissuração das peças de concreto, uma vez que o concreto possui pouca resistência à tração. As fissuras obtidas (figura 2.14) estabelecem-se na direção paralela à barra corroída, aumentando com o decorrer do tempo, causando posterior lascamento do concreto, deixando as armaduras expostas e comprometendo o monolitismo da estrutura (aderência entre o aço/concreto).

Figura 2.14: Esforços produzidos que levam à fissuração e destacamento do concreto (CASCUDO, 1997).

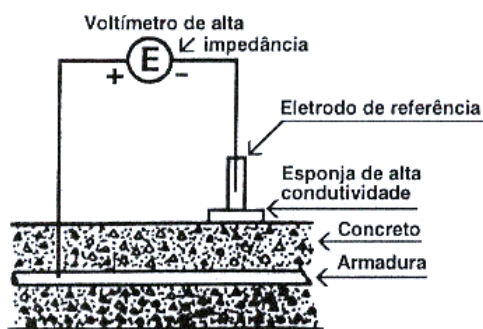
O ensaio é baseado na norma ASTM C 876-91, que é um método padrão para obtenção de potenciais de corrosão, com o uso da semipilha, em armaduras de concreto armado. Chama-se semipilha porque quando se coloca uma barra de ferro em um meio aquoso (concreto, no caso), a superfície da barra fica carregada negativamente uma vez que há um abandono de átomos, carregados positivamente, para o meio, havendo portanto, neste caso, apenas um eletrodo (semipilha). Com a introdução do equipamento (semipilha), tem-se formada então a pilha eletroquímica (figura 2.15). Portanto, esse aparelho mede as diferenças de potenciais, através de um voltímetro, entre a armadura de referência e o local onde está o outro eletrodo, no caso, o eletrodo do aparelho.

Figura 2.15: Esquema de medida de potencial de corrosão (CASCUDO, 1997).

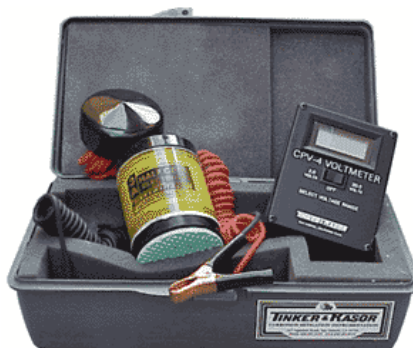
O equipamento utilizado para o ensaio é uma semipilha que possui um eletrodo de cobre-sulfato de cobre (ESC), consistindo em um tubo de plástico com um eletrodo (barra) de cobre mergulhado em solução saturada de sulfato de cobre (deve-se sempre verificar se a solução possui um tom azul claro, evitando sua contaminação por cloretos), um plugue de contato feito com material poroso, revestido com uma espuma, um voltímetro, solução de contato para molhar a superfície de concreto (detergente líquido na proporção de 4 a 5 ml por litro de água potável) e fio elétrico, conforme demonstrado na figura 2.16:

Figura 2.16: Aparelho para medir potenciais de corrosão (ROGERMAT – INTERNET – www.rogermat.com.br).

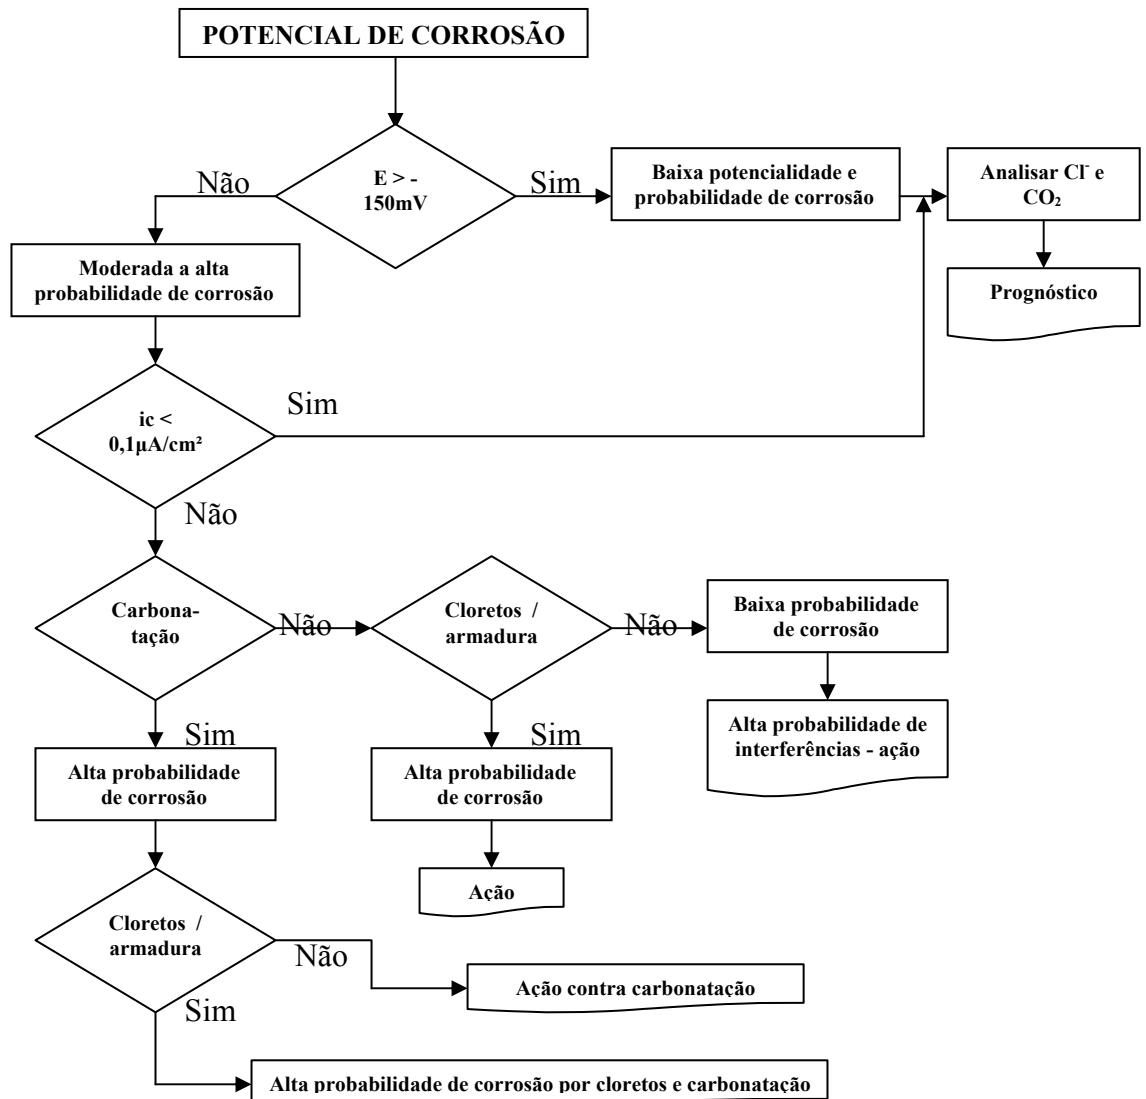
O fluxograma 2.4 demonstra a avaliação e diagnóstico de uma estrutura sujeita à corrosão:

Fluxograma 2.4: A avaliação e diagnóstico de uma estrutura sujeita à corrosão (RINCÓN, 1997).

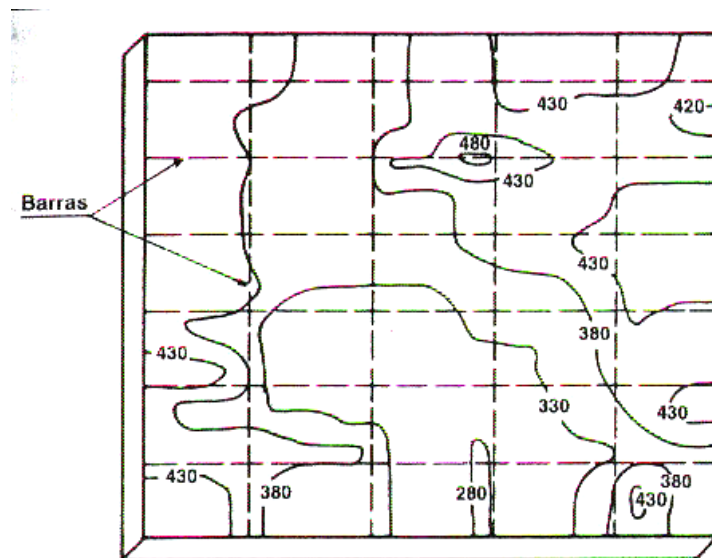
No mapa de contorno de potencial (figura 2.17), através de uma vista em planta da peça estrutura, ou de toda a estrutura, são posicionados os valores dos potenciais de corrosão encontrados. Após, monta-se curvas de nível juntando-se os pontos de potenciais iguais ou iguais interpolados. A Norma ASTM recomenda um intervalo de 100 mV.

Figura 2.17: Visualização de um mapa de linhas de contorno equipotencial (CASCUDO, 1997).

Após o levantamento dos dados, os potenciais são apresentados em um mapa de contorno equipotencial, ou através de um diagrama de distribuição de frequência acumulada. A primeira fornece uma imagem gráfica das áreas onde a atividade de corrosão ocorre, enquanto que a segunda indica a quantidade de área onde a atividade corrosiva está.

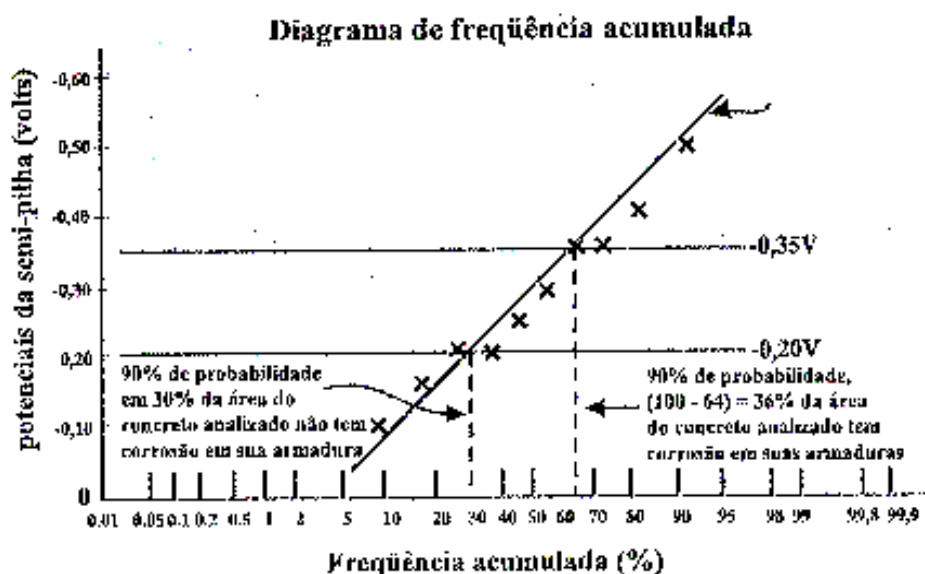
No caso da distribuição de frequência acumulada (figura 2.18), fixam-se os potenciais de corrosão medidos pela semipilha em um papel padronizado de cálculo de probabilidade normal, determinando a distribuição dos dados. Este gráfico serve para estimar a quantidade da área da estrutura analisada e comprometida pela corrosão.

Figura 2.18: Visualização de um gráfico de frequência acumulada (RODRIGUES, 1995).

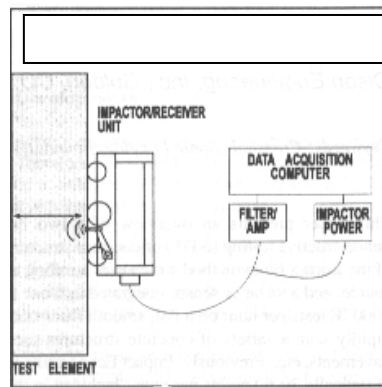
Os pulsos lidos no receptor são obtidos através de um impacto mecânico sobre a superfície. Quando os pulsos encontram interfaces entre diferentes materiais parte da energia é refletida, atingindo desta forma o receptor. A figura 2.19 demonstra melhor o funcionamento do sistema.

Figura 2.19: Esquema de funcionamento do equipamento (SACK e OLSON, 1995).

Segundo SACK e OLSON (1995), este tipo de ensaio baseia-se na utilização de um transdutor rolante, um controle digital do eco-impacto e um sensor de distância, em um único equipamento. Este sistema é capaz de executar mais de 3.000 (três mil) testes por hora num tabuleiro de ponte, utilizando apenas um lado da estrutura.

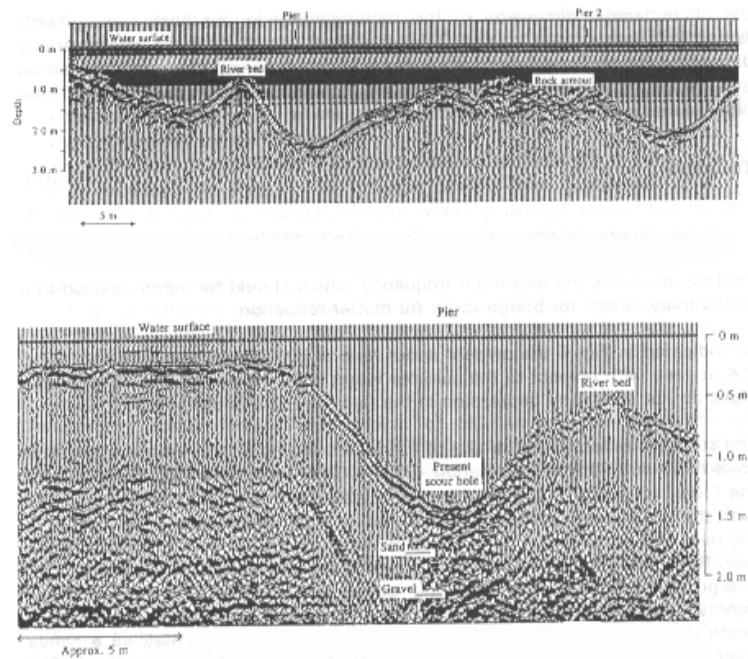
O radar consegue detectar estes pontos, de maneira bastante rápida, informando, com precisão, o perfil do leito do rio na região desejada (figura 2.20). Este tipo de informação é muito importante, principalmente após enchentes, quando a velocidade da água aumenta, gerando em alguns pontos erosões que podem comprometer a fundação e conseqüentemente a estrutura como um todo.

Figura 2.20: Visualização do resultado dos ensaios (DAVIDSON, 1995).

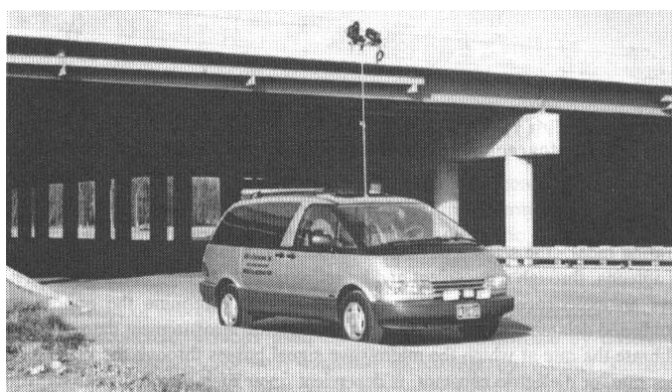
Pode-se fazer levantamentos de grandes áreas, como os tabuleiros de pontes, utilizando-se simultaneamente os dois equipamentos, através de um carro que comportará ambos os equipamentos (figura 2.21).

Figura 2.21: Veículo utilizado nos ensaios (WEIL, 1995).

Uma simples passada na região já é suficiente para levantamento dos problemas, podendo-se fazer, inclusive, uma superposição dos levantamentos, onde a termografia fornece a localização e o radar fornece a profundidade do defeito.

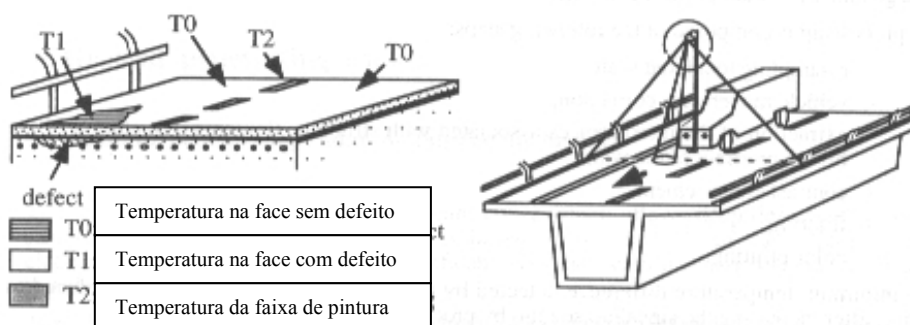
Segundo BOSSET C. De, ROBERT A. (1995), a utilização destes dois sistemas conjuntamente também pode ser usada para verificação da qualidade do tabuleiro da ponte em função da utilização de sal para acelerar o derretimento do gelo que fica nas pontes, em países mais frios (figura 2.22).

Figura 2.22: Uso do equipamento (BOSSET C. De, ROBERT A., 1995).

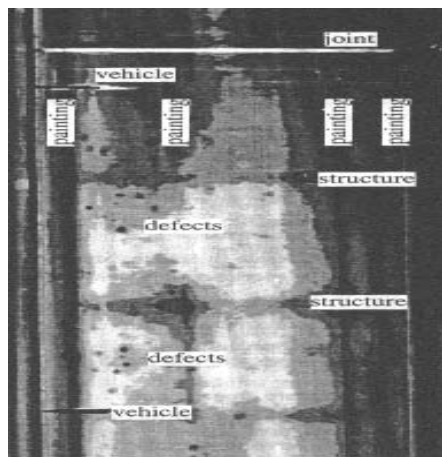
A termografia infravermelha transforma a imagem da planta da ponte em zonas afetadas (figura 2.23), enquanto que o radar fornece a profundidade do defeito. Após uma análise pode-se avaliar se haverá necessidade de recuperação total da estrutura, ou de apenas alguns pontos localizados.

Figura 2.23: Imagem de um tabuleiro de ponte através da termografia infravermelha (BOSSET C. De, ROBERT A., 1995).

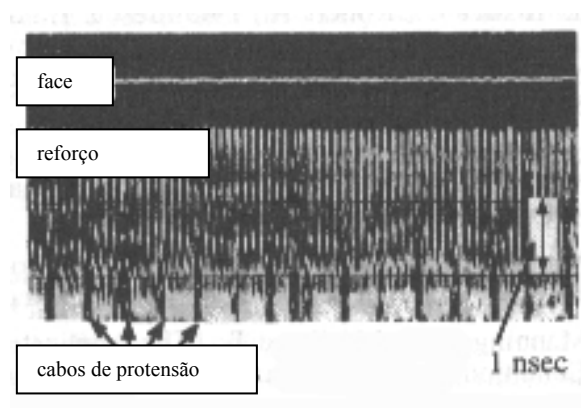
O radar, por sua vez, pode fornecer como informações, além da profundidade do defeito (figura 2.24), os seguintes itens:

- Ar entre a capa de Concreto Asfáltico Usinado a Quente – CAUQ e a laje de concreto;
- Posição das armaduras;
- Existência de outro material ou cabos de protensão, ou ainda vazios (seção caixão).

Figura 2.24: Radiografia de um tabuleiro de ponte (BOSSET C. De, ROBERT A., 1995).

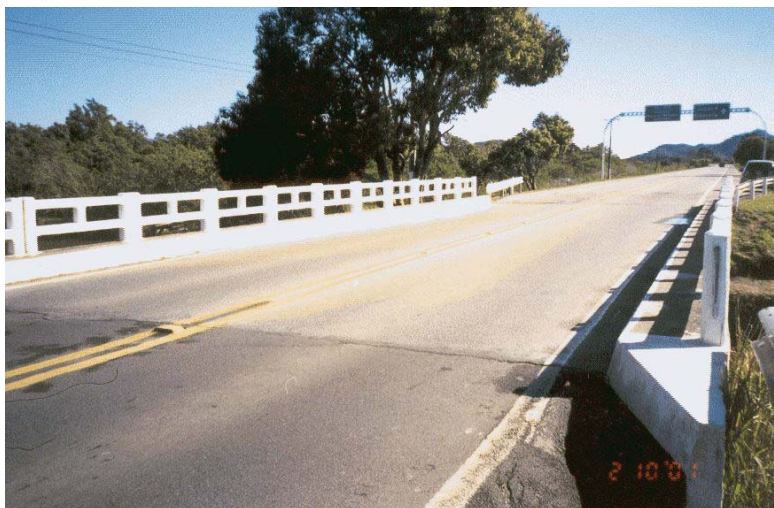
Figura 3.1: Ponte sobre o Rio Ratoes II.

Com base na experiência dos levantamentos preliminares e com o intuito de estabelecer uma metodologia definitiva a ser adotada no campo, foi realizado um levantamento completo de uma ponte para avaliar o tempo necessário da inspeção e realização dos ensaios pertinentes (levantamento inicial). A estrutura escolhida foi a ponte sobre o Rio Ratones II – SC 402, localizada logo após o Trevo de Jurerê, na rodovia que dá acesso à referida praia (figura 3.1).

Essa ponte possui seu projeto datado de 1973, logo antes da edição da NBR 6118, de 1978. Sua construção ocorreu entre os anos de 1975 e 1980. O cobrimento das armaduras nas lajes é de 1cm, enquanto que nas vigas é de 2cm. O concreto utilizado na superestrutura (vigas protendidas) possui $\sigma_r = 290\text{kgf/cm}^2$ ($f_{ck} = 29\text{MPa}$), enquanto que para as demais peças o concreto possui $\sigma_r = 180\text{kgf/cm}^2$ ($f_{ck} = 18\text{MPa}$). Seu vão livre é de 21 (vinte e um) metros.

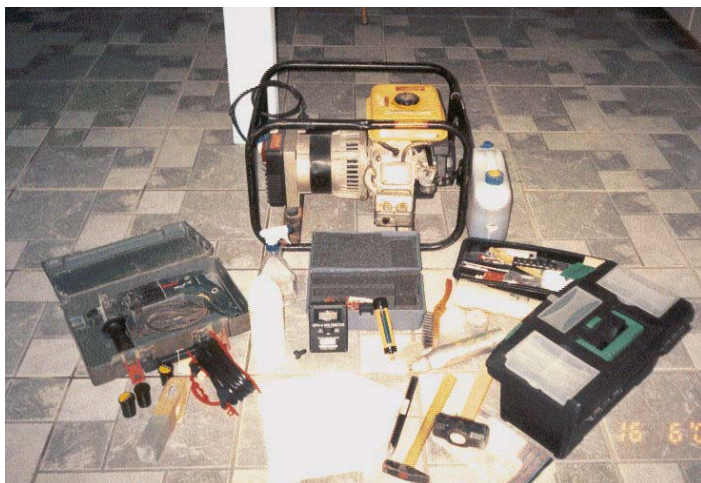
Figura 3.2: Equipamentos utilizados no levantamento.

Para a realização dos ensaios previstos foram utilizados os seguintes equipamentos (figura 3.2):

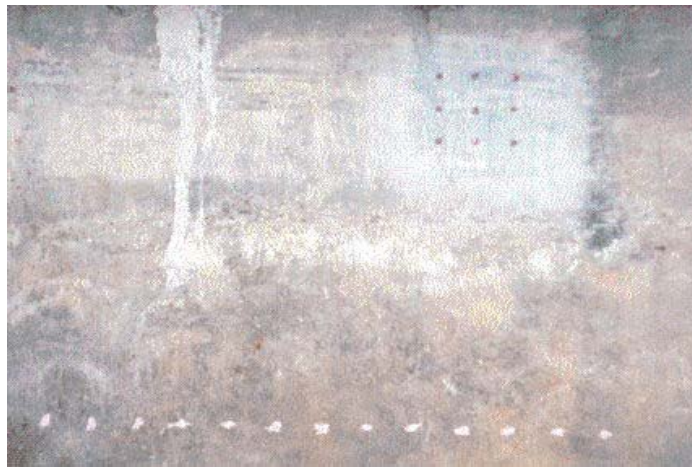
Figura 3.3: Área do ensaio de esclerometria.

- Esclerometria: O ensaio foi efetuado em 7 (sete) pontos, localizados nas transversinas, longarinas e cortinas, seguindo as recomendações da NBR 7584/1982 (figura 3.3).

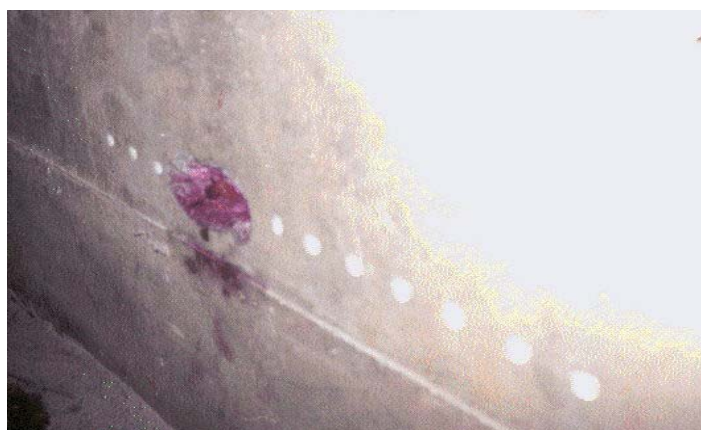
Figura 3.4: Área do ensaio de carbonatação (entre os furos para coleta de material para o ensaio de teor de cloretos).

- Carbonatação: Foram verificados 3 (três) pontos localizados na transversina junto à cabeceira e longarina para fins de análise de provável ocorrência do processo de carbonatação, retirando-se lascas de concreto da estrutura e depositando sobre as mesmas, uma solução de fenolftaleína, indicador químico, a 1% dissolvida em álcool etílico (figura 3.4).

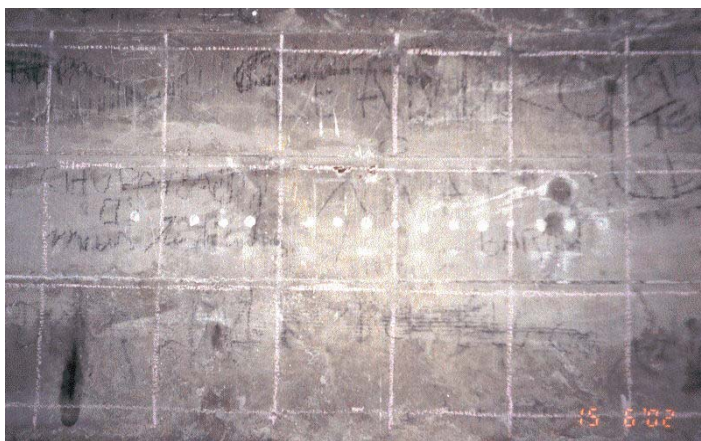
Figura 3.5: Área mapeada para o ensaio de medida de potencial de corrosão.

- Medidas de potencial de corrosão: Foram analisadas duas áreas de 1,28m² (0,8 x 1,6m) cada, localizadas na transversina; uma no vão central e outra no 3.º vão, utilizando-se para tal a semipilha CPV-4 (face sudeste). A malha de pontos de estudo foi de 20x20cm (figuras 3.5 e 3.6).

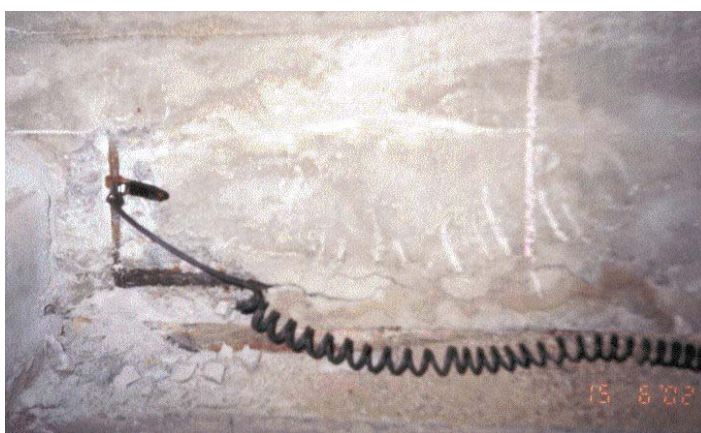
Figura 3.6: Ponto de referência para o ensaio de medida de potencial de corrosão (armadura não corroída).

Em função disto, optou-se por localizar uma armadura já corroída, e retirar o concreto até atingir uma região sem corrosão, utilizando este ponto como referência para a obtenção das diferenças de potenciais. A realização do ensaio de potencial de corrosão, propriamente dito, é bastante simples e rápida.

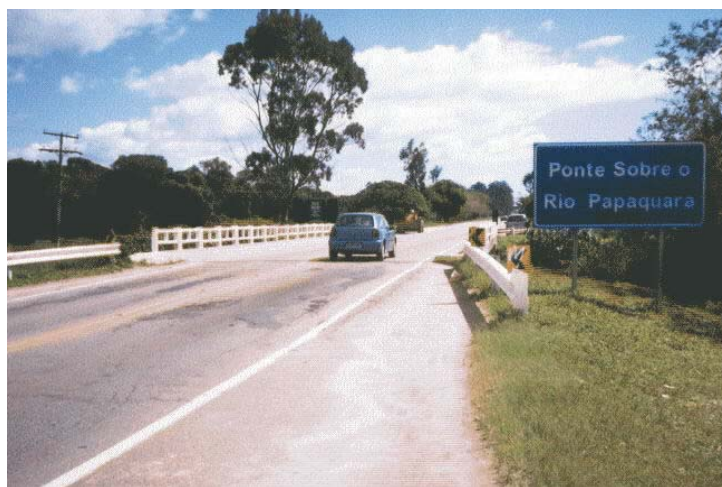
Figura 3.7: Ponte sobre o Rio Papaquara.

As medidas de potencial de corrosão foram realizadas nas mesmas áreas em que foram coletadas as amostras para teor de cloretos, totalizando 5,04m², enquanto que a verificação da profundidade de carbonatação foi realizada nos pontos onde estavam expostas as armaduras para fixação de um dos pólos da semipilha CPV-4. A figura 3.7 a seguir demonstra a referida ponte:

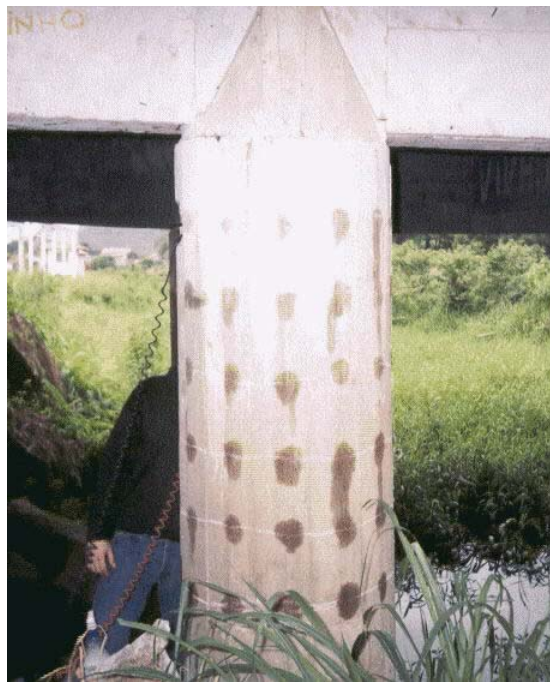
Figura 3.8: Verificação do potencial de corrosão em um dos pilares.

Foram realizadas coletas de amostras para o ensaio de teor de cloretos em 3 (três) áreas. Uma área localizada na transversina/cortina, junto à cabeceira, com a face voltada para o Sul. A segunda área estava localizada na longarina, numa face protegida das intempéries (face voltada para leste), enquanto que a terceira área de estudo, foi um dos pilares (figura 3.8), numa face voltada para o norte.

As medidas de potencial de corrosão foram realizadas nas áreas onde houve a coleta das amostras para teor de cloretos (4,13m²). Destaca-se que, no caso do pilar, foi feito o mapeamento de todo seu perímetro.

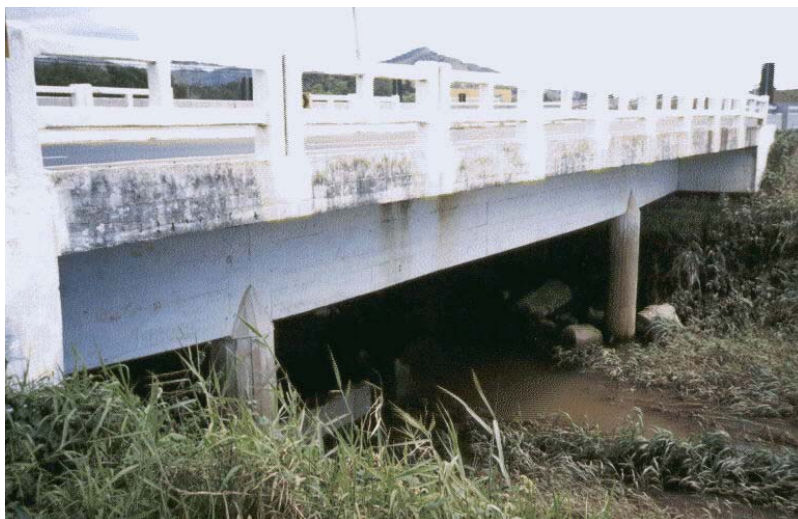
Figura 3.9: Ponte sobre o Rio Palha.

A verificação da profundidade de carbonatação foi realizada nos pontos onde estavam expostas as armaduras para fixação de um dos pólos da semipilha CPV-4, além de pontos entre os furos utilizados para coleta de amostras para o ensaio de teor de cloretos. A figura 3.9, a seguir demonstra a ponte em destaque:

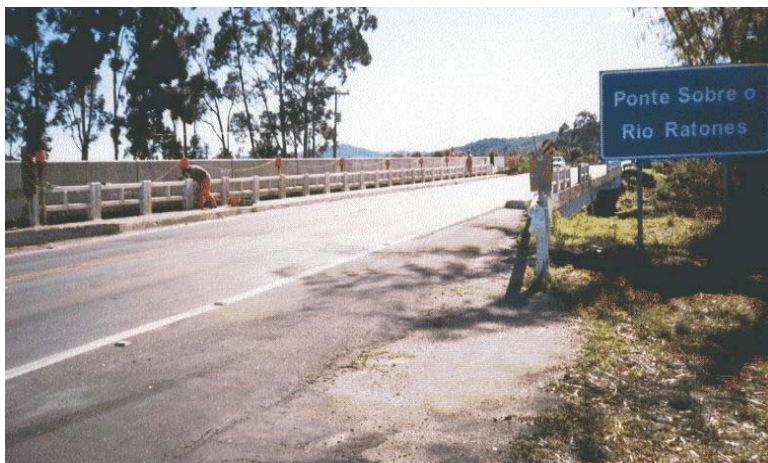
Figura 3.10: Ponte sobre o Rio Ratones I.

A verificação da profundidade de carbonatação foi realizada nos pontos onde estavam expostas as armaduras para fixação de um dos pólos da semipilha CPV-4, além de pontos entre os furos utilizados para coleta de amostras para o ensaio de teor de cloretos. A figura 3.10 a seguir demonstra a ponte analisada:

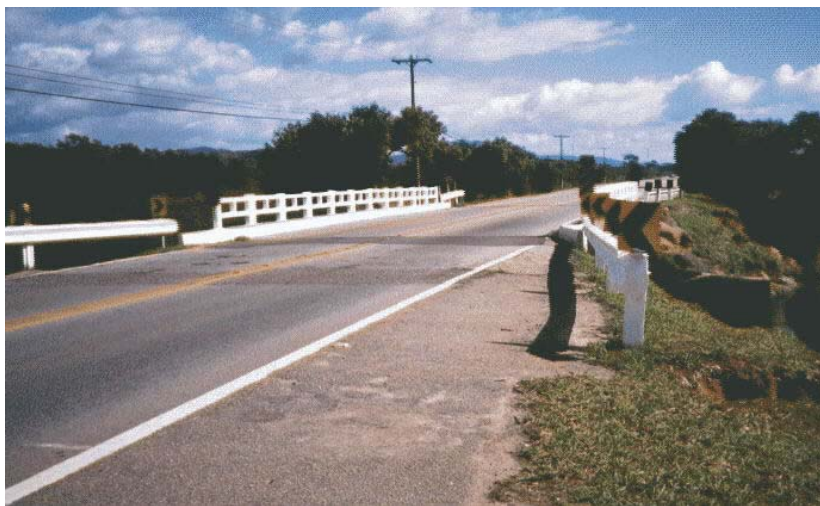
Figura 3.11: Ponte sobre canal do DNOS.

A verificação da profundidade de carbonatação foi realizada nos pontos onde estavam expostas as armaduras para fixação de um dos pólos da semipilha CPV-4, além de pontos entre os furos utilizados para coleta de amostras para o ensaio de teor de cloretos. A seguir (figura 3.11), verifica-se a ponte em estudo:

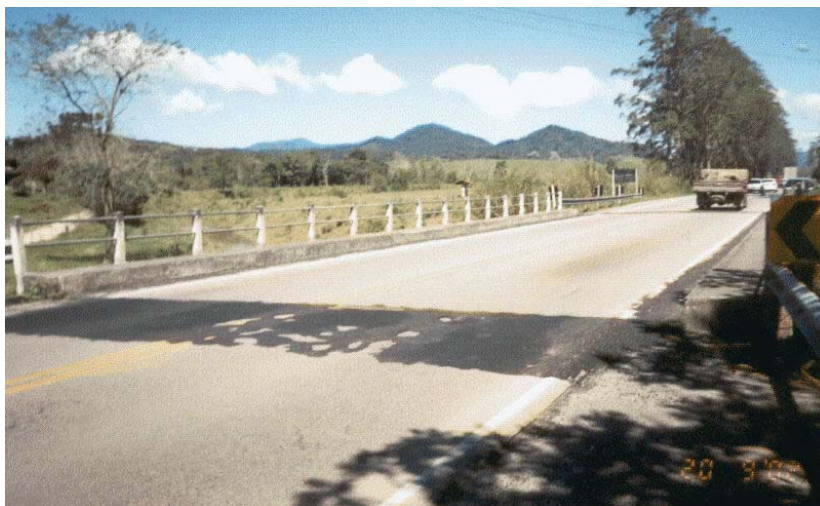
Figura 3.12: Ponte sobre o Ribeirão das Canas.

As medidas de potencial de corrosão foram realizadas nas áreas em que foram coletadas as amostras para teor de cloretos, no total de 5,40m². A verificação da profundidade de carbonatação foi realizada nos pontos onde estava exposta a armadura para fixação de um dos pólos da semipilha CPV-4. A figura 3.12 a seguir demonstra a referida ponte:
